Untersuchungsbericht

Objekt: Evangelische Kirche Völschow, freistehend

1. Feuchteanalyse eines Kirchengebäudes nach Einsatz eines Sockelleistenheizsystems im Altarraum der Kirche
2. Begleitende Messungen der Wandfeuchteentwicklung an mehreren Außenwandflächen in verschiedenen Bauteiltiefen
3. Langzeitmessung der Raumklimadaten im Altarraum und im Kirchenschiff
4. Bewertung der Wirksamkeit des Heizsystems zur Raumbeheizung und zur Konservierung der historischen Bausubstanz

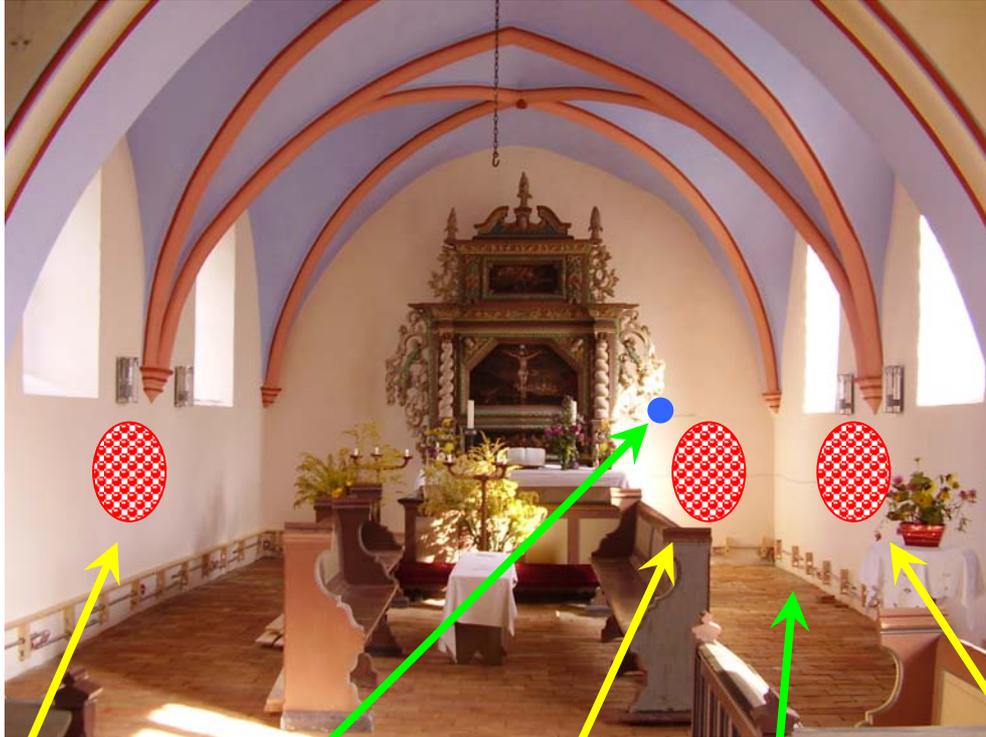
Foto Altarraum

Wandfeuchte-Messfeld
Wandfeuchte-Messfeld
Altarraum
Nord
Süd

Messpunkt
Altar
Raumklima
+ Wandtemperatur

Wandfeuchte-Messfeld
Altarraum
Ost

Sockelleistenheizung

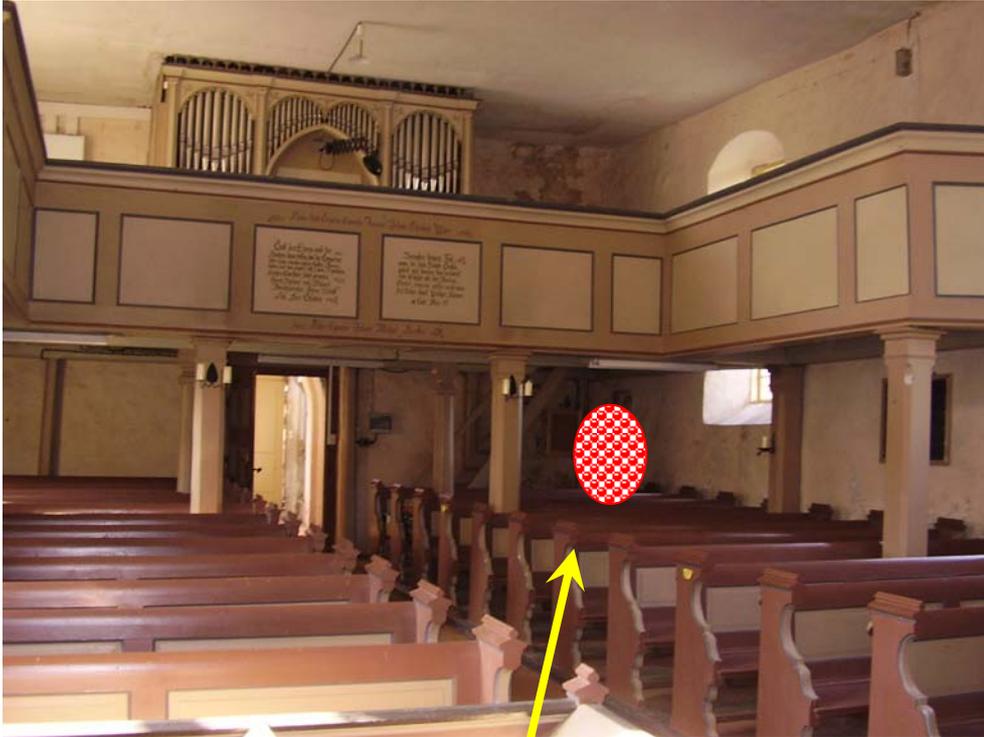
Foto Kirchenschiff

Wandfeuchte-Messfeld
Kirchenschiff Nord (Referenzwand)

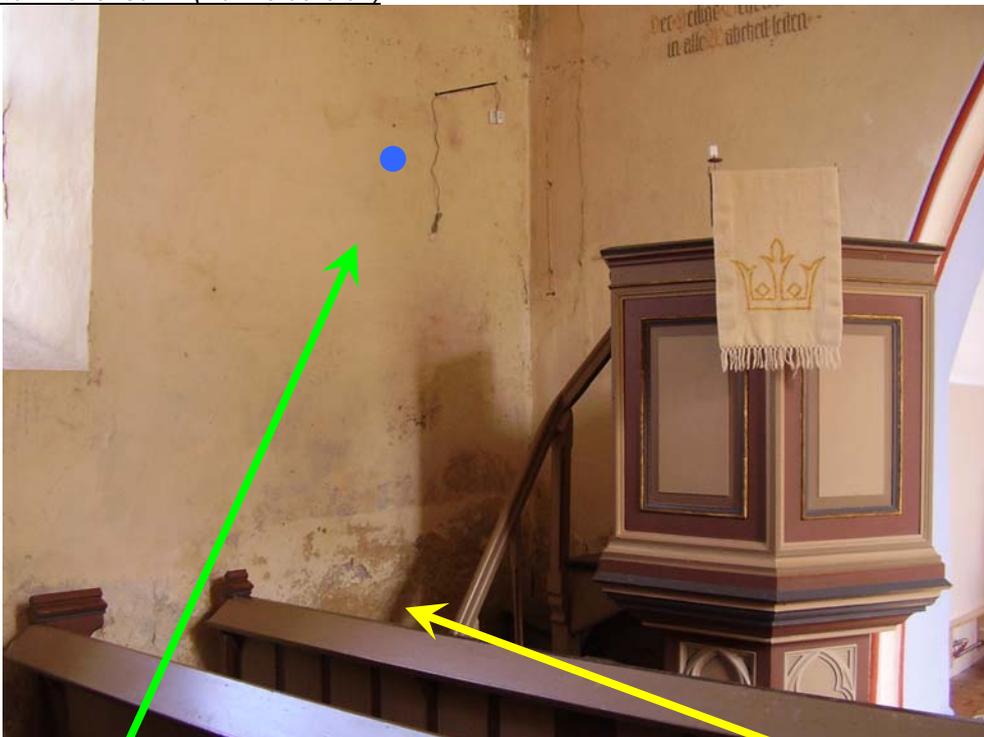
Foto Kirchenschiff (Kanzelbereich)

Messpunkt
Kanzel
Raumklima + Wandtemperatur

Putzschäden des Kalk- Bestandputzes
im Kirchenschiff (Kanzelbereich)

Hingegen verringerte sich die relative Wandoberflächenfeuchte im unbeheizten Kirchenschiff von 82 % auf nur 78 % (**grüne Trendlinie**). Diese sehr hohe Wandoberflächenfeuchte ermöglicht sowohl das Wachstum von Schimmelpilzen auf der Wand als auch die hygroscopische Feuchteaufnahme von im Mauerwerk und im Putz enthaltenen Salzen.

Wenn diese gelösten Salze dann in den Sommer- und Herbstmonaten wieder teilweise auskristallisieren vergrößern sie ihr Volumen und können dann zu den bekannten Putzzermürbungen und Putzabplatzungen führen.

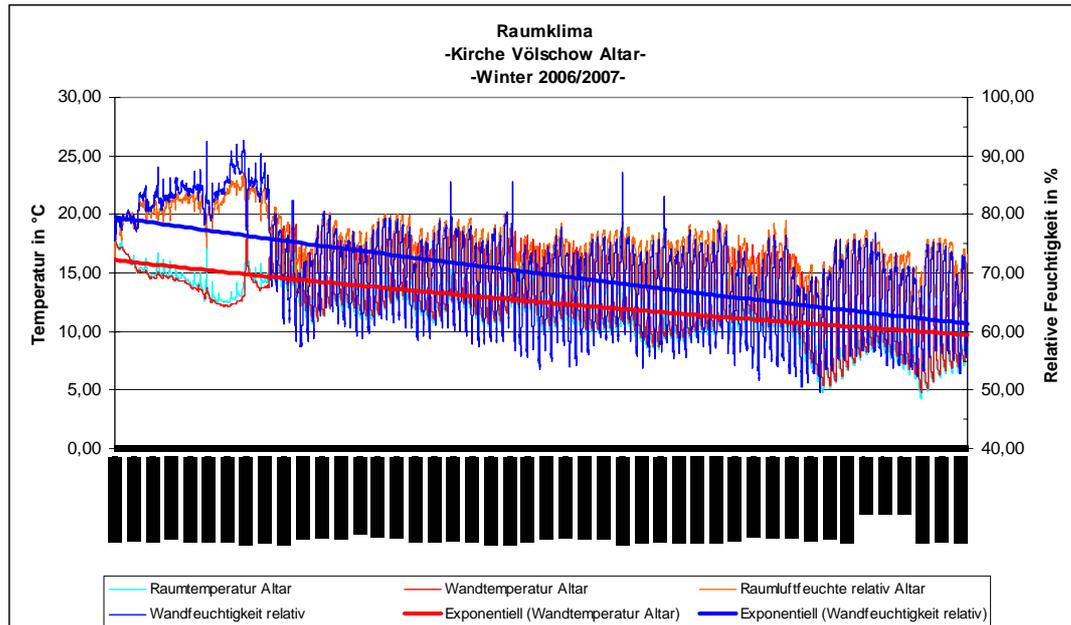
Graphik Raumtemperatur und Wandfeuchte im Altarraum

- Die mittlere Raumtemperatur im beheizten Altarraum sank von 16 °C auf 10 °C (**rote Trendlinie**)
- Die relative Feuchtigkeit der Wandoberfläche (Ostwand) im beheizten Altarraum sank von anfänglich 80 % auf 62 % (**blaue Trendlinie**)

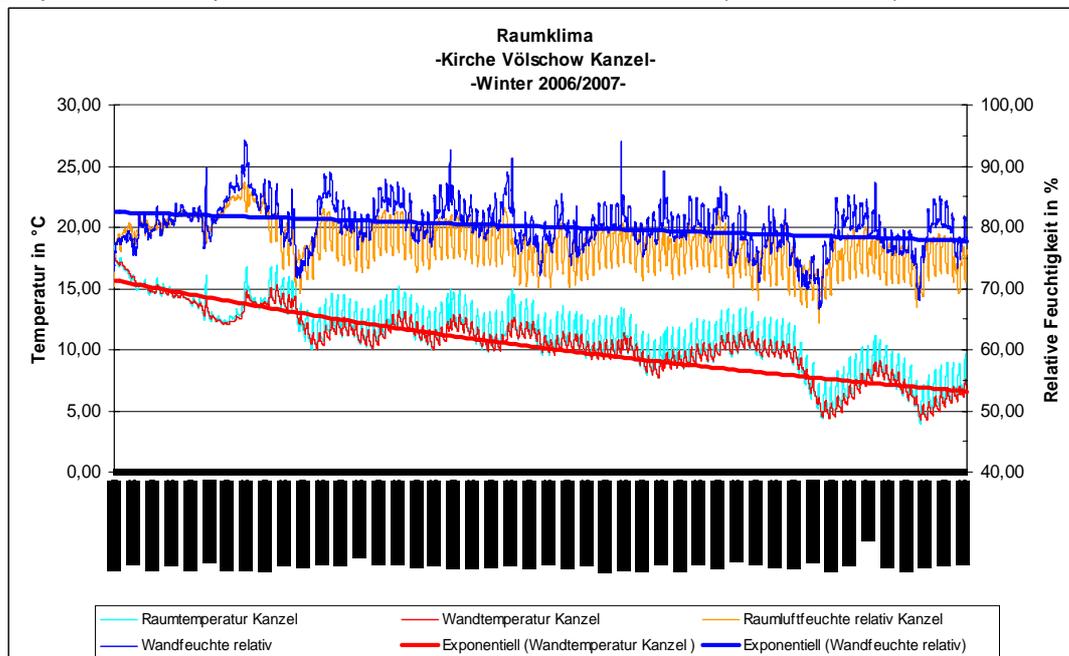
Graphik Raumtemperatur und Wandfeuchte im Kirchenschiff (Kanzelbereich)

- Die mittlere Raumtemperatur im unbeheizten Kirchenschiff sank von 16 °C auf 7 °C (**rote Trendlinie**)
- Die relative Feuchtigkeit der Wandoberfläche (Referenz- Nordwand) im unbeheizten Kirchenschiff sank von anfänglich 82 % auf 78 % (**blaue Trendlinie**)

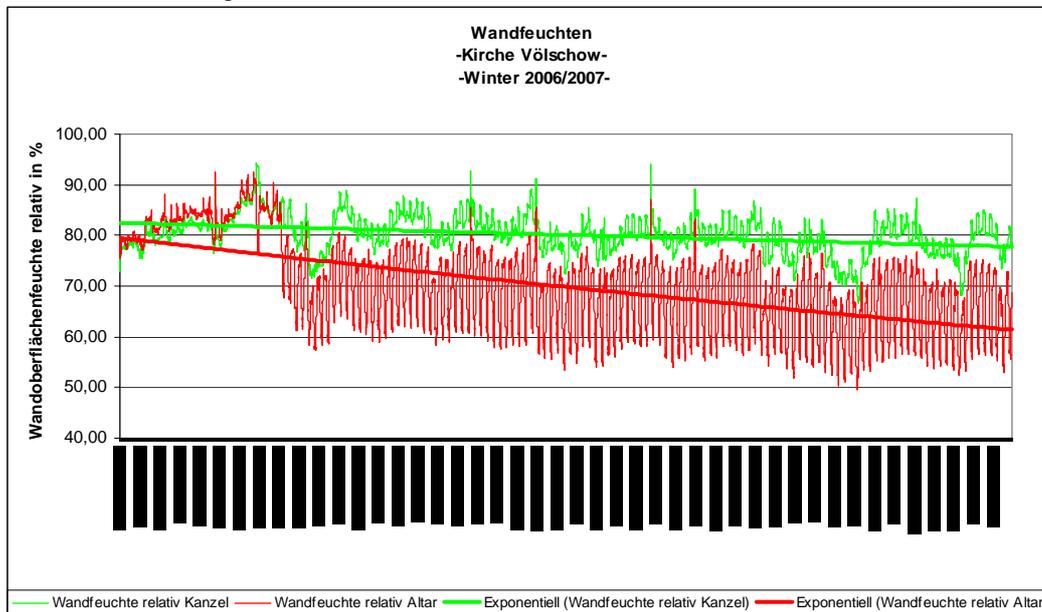
Graphik relative Feuchtigkeit der Wandoberflächen im Altarraum und im Kirchenschiff

Eine direkte Gegenüberstellung der relativen Wandoberflächenfeuchten im beheizten Altarraum und im unbeheizten Kirchenschiff zeigt sehr deutlich den Einfluss der Temperierheizung im Altarraum. Unter dem Einfluss der Temperierheizung sank die relative Wandoberflächenfeuchte im Altarraum sehr deutlich von 80 % auf ca. 62 % ab (**rote Trendlinie**). Diese Messwerte zeigen, dass die anfallende Menge an Kondensationsfeuchtigkeit aus der Raumluft nicht mehr ausreicht um mikrobiologisches Wachstum von Schimmelpilzen und Bakterien zu ermöglichen.

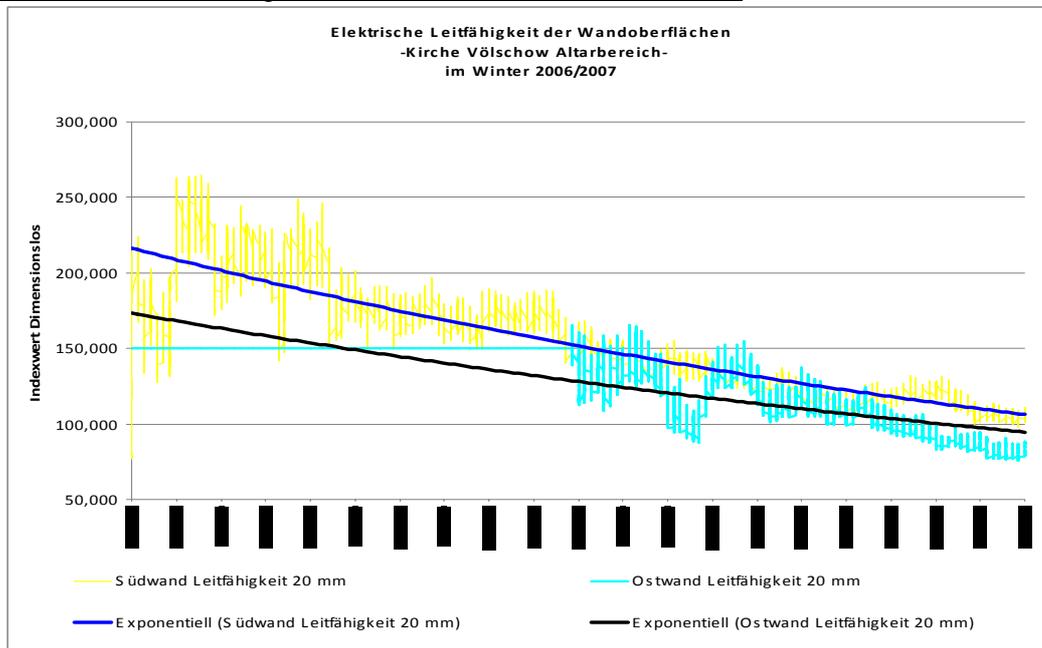
Graphik elektrische Leitfähigkeit der Wandoberflächen im Altarraum

Die graphische Auswertung der Messergebnisse zeigt deutlich den Einfluss der Wandtemperierheizung im Altarraum. Die Verringerung der elektrischen Leitfähigkeit in der Putzschicht der Süd – und Ostwand des Altarraumes ist auf eine deutliche Reduzierung des Feuchtegehaltes der Wand zurückzuführen.

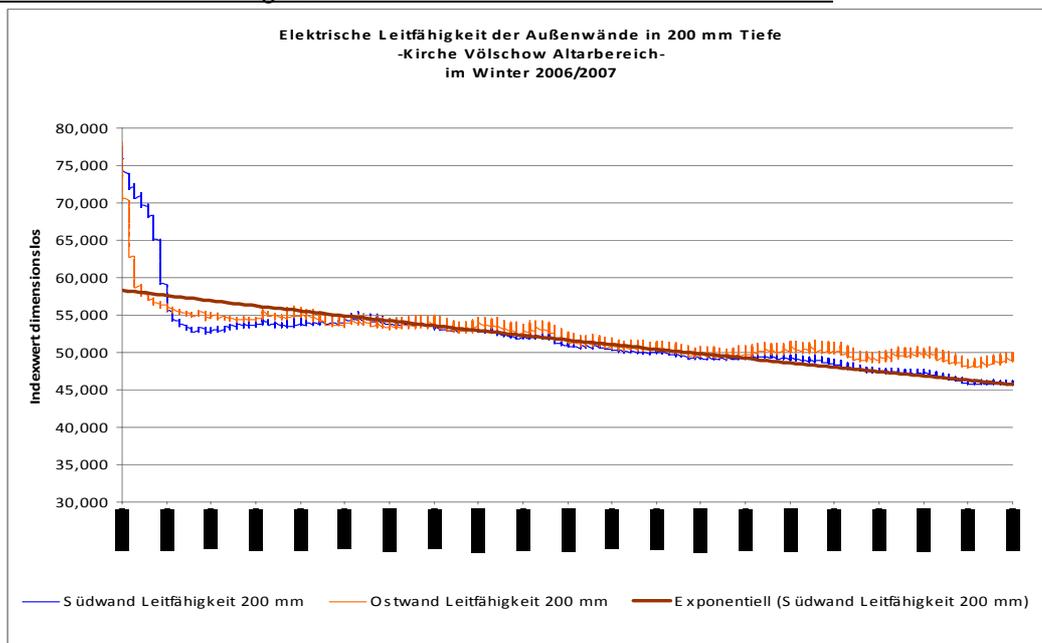
Graphik elektrische Leitfähigkeit in einer Wandtiefe von 20 cm im Altarraum

Auch die Messergebnisse in einer Wandtiefe von 200 mm zeigen eine (jedoch etwas geringere) absinkende Wandfeuchtekonzentration in den beheizten Wandflächen an. Diese Ergebnisse belegen, dass auch eine Abtrocknung der tieferen Wandschichten

durch eine Wandtemperierung möglich ist, und das obwohl die Schlagregen- Beeinflussung der Außenwände in den Monaten Oktober bis April am höchsten war.

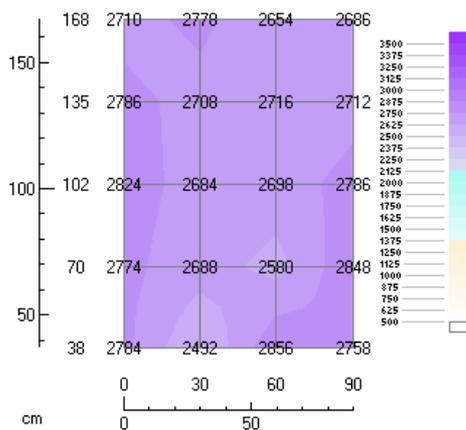
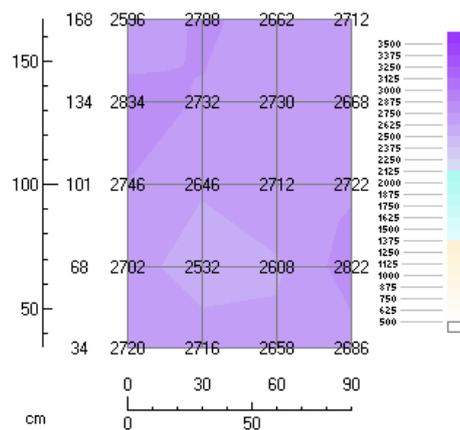
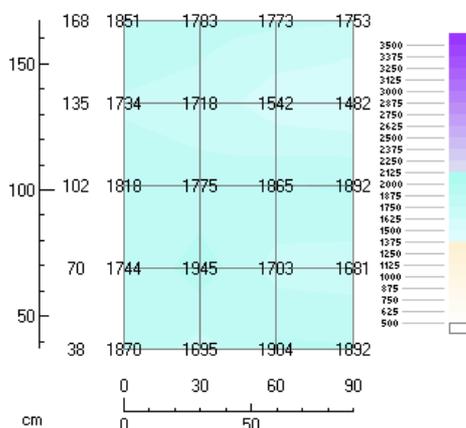
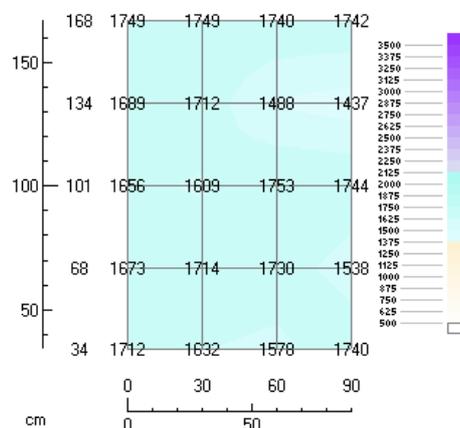
Altarraum Nordwand

An der Nordwand des beheizten Altarraumes ist die Abnahme der Wandfeuchtigkeit sowohl an der Oberfläche als auch in der Tiefe von 250 mm gering. Die Oberflächenfeuchtigkeit hat sich um ca. 1,1 % verringert. Der Wassergehalt in einer Wandtiefe von 250 mm hat sich um ca. 6,1 % verringert.

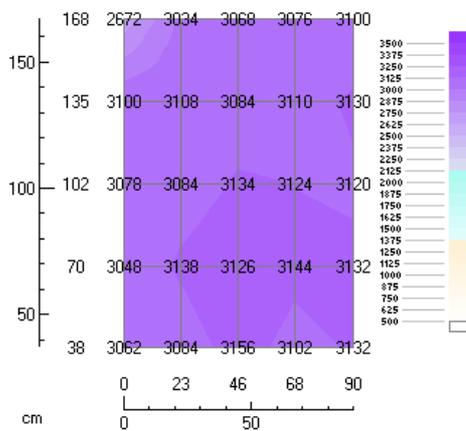
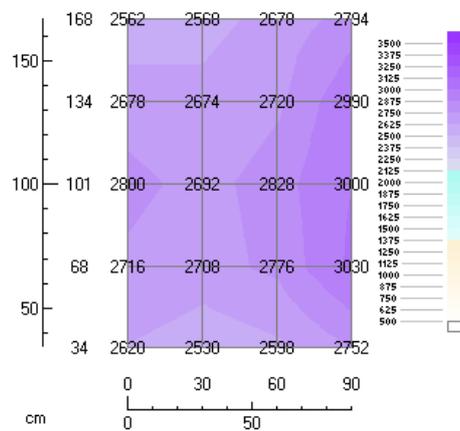
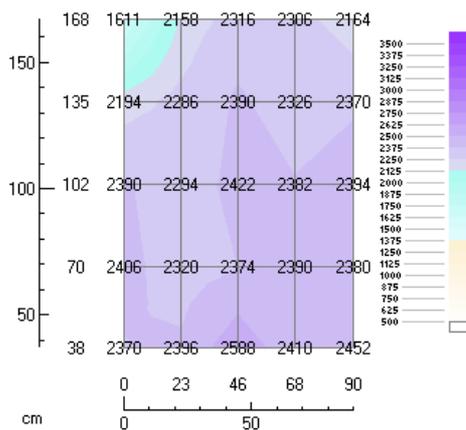
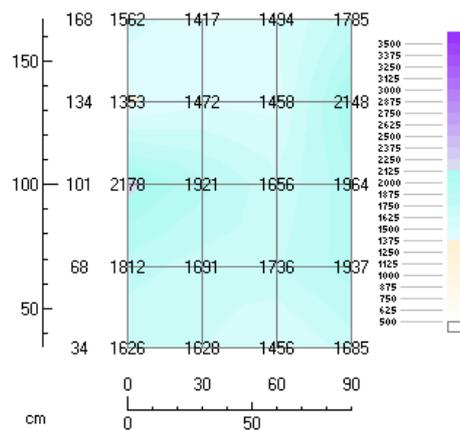
Altarraum Ostwand

An der Ostwand des beheizten Altarraumes ist die Abnahme der Wandfeuchtigkeit sowohl an der Oberfläche als auch in der Tiefe von 250 mm sehr deutlich an Hand der Farbintensitäten in den Graphiken zu erkennen.

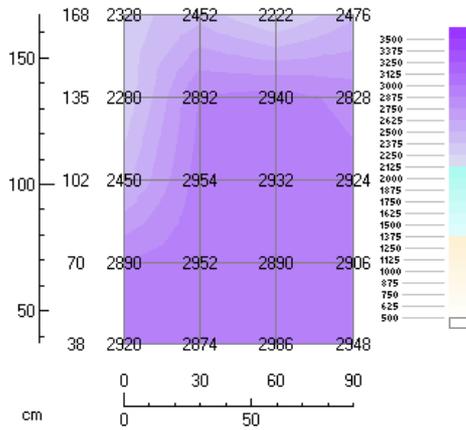
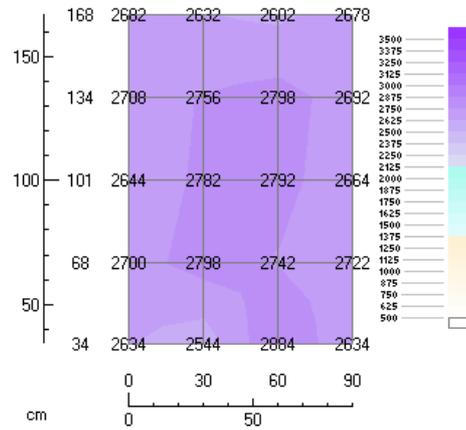
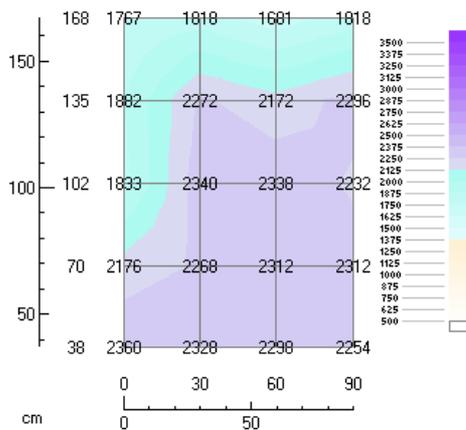
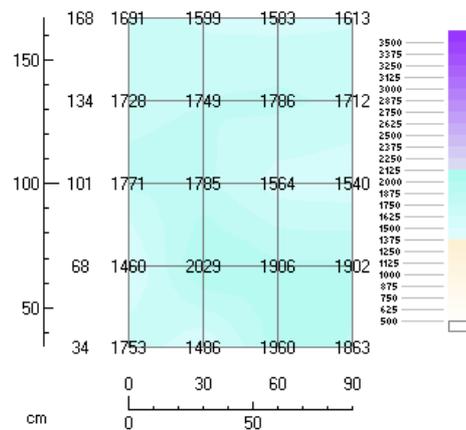
Altarraum Südwand

An der Südwand des beheizten Altarraumes ist eine auffällige Abnahme der Wandfeuchtigkeit wie auch an der Ostwand sowohl an der Oberfläche als auch in der Tiefe von 250 mm sehr deutlich an Hand der Farbintensitäten in den Graphiken zu erkennen.

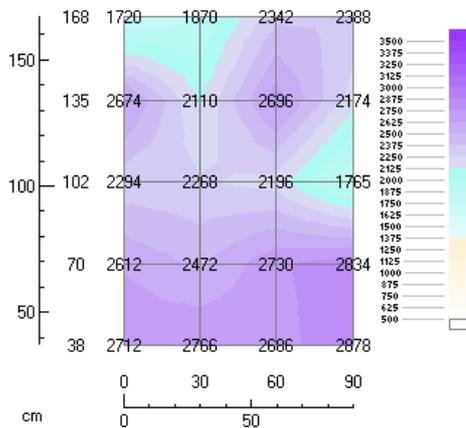
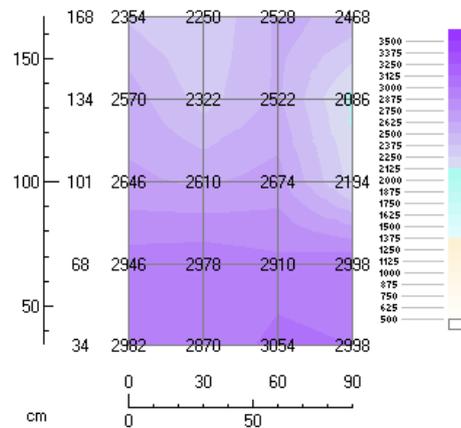
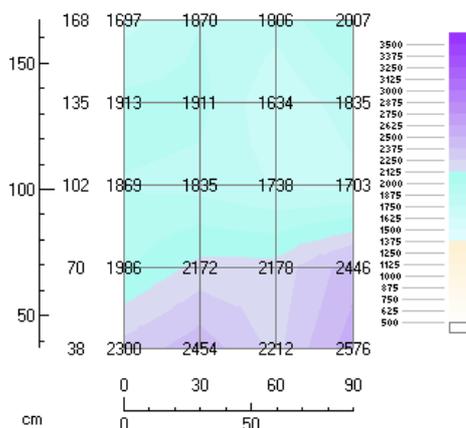
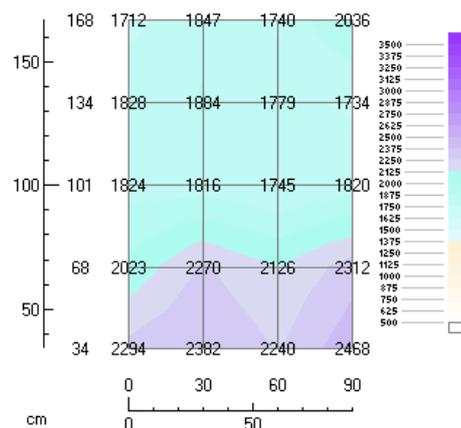
Kirchenraum Nordwand

An der Nordwand im unbeheizten Kirchenschiff stellt sich der Verlauf der Wasserkonzentration in der Außenwand jedoch deutlich anders dar als im beheizten Altarraum. An der Wandoberfläche ist eine Zunahme der Wasserkonzentration zu erkennen. Dieses Messergebnis lässt sich durch den jahreszeitlich bedingten Verlauf des Außenklimas erklären. Die Kondensation von Wasserdampf aus der Raumluftfeuchtigkeit ist in den Monaten des Frühjahres und des Sommers am höchsten, da die sehr massiven Außenwände nicht direkt von der Sonne bestrahlt werden können und somit eine längere Zeit benötigen um sich nach den Wintermonaten wieder zu erwärmen. Die gemessene Wandtemperatur ist im Kirchenschiff um 2,7 °C geringer als an der vergleichbaren Nordwand des Altarraumes. Daraus ergibt sich die gemessene höhere Feuchteabscheidung durch Kondensation an dieser Wandfläche. In der Wandtiefe von 250 mm hat sich die Wasserkonzentration hingegen über den gesamten Messzeitraum nicht verringert.
