Lebus, den 14.05.2008

Untersuchungsbericht zur Analyse der Wandfeuchteursachen im Beinhaus am Münster Bad Doberan

- Objekt** : Beinhaus am Münster in Bad Doberan, freistehend
- Anschrift** : Münster Bad Doberan
Beinhaus
18209 Althof
- Auftraggeber** : Evangelisch Lutherische Kirchgemeinde Bad Doberan
Klosterstrasse 2
18209 Althof
- Untersuchungsauftrag** : 1. Untersuchung des unteren Gebäudeabschnitts mittel Kernbohrproben-Entnahmen sowie weiteren zerstörungsfreien Messverfahren und rechnerische und labortechnische Analyse der Proben. Das Untersuchungsziel besteht darin, die Ursachen für die Wanddurchfeuchtung am Objekt aufzuzeigen.
2. Basierend auf den festgestellten Ergebnissen sollen Möglichkeiten zur dauerhaften Reduzierung der Feuchte- und Salzbelastung vorgeschlagen werden.

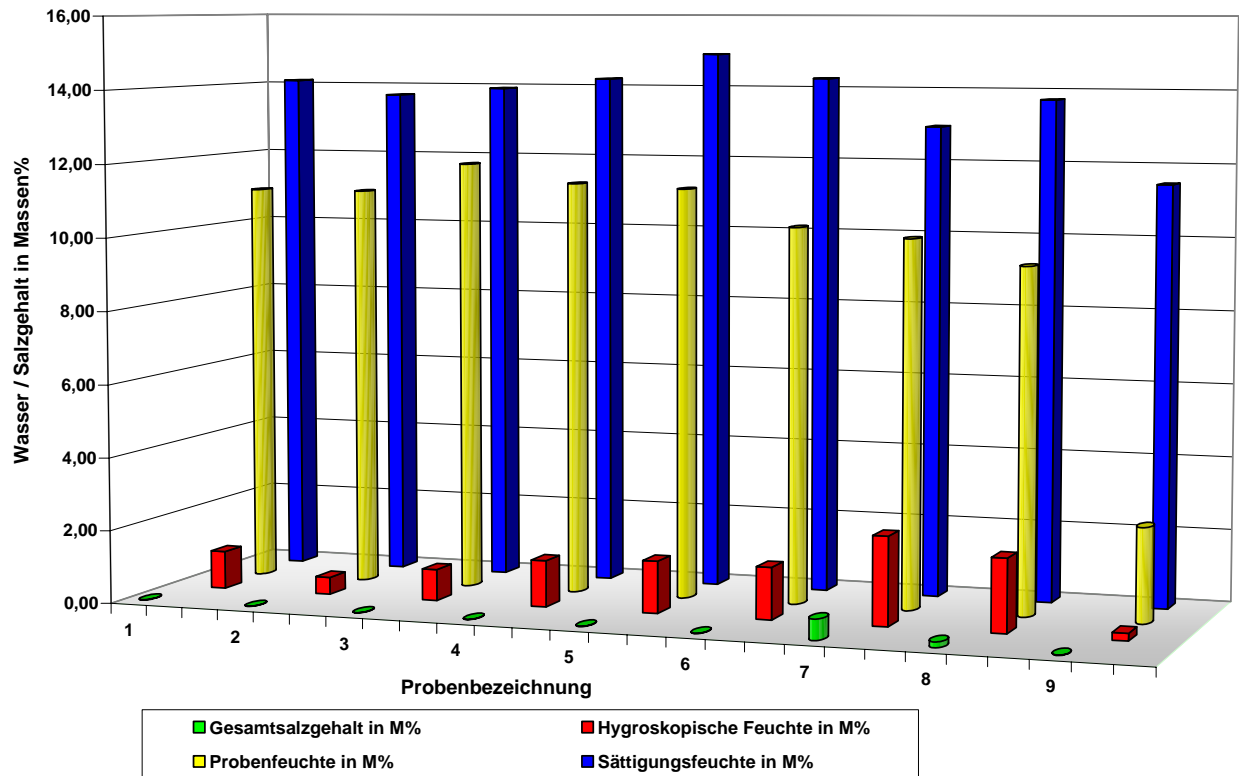
Ergebnisse der Feuchtemessungen an den Bohrproben der Nordwestwand:

An den Ergebnissen ist deutlich zu erkennen, dass fast alle Proben einen hohen Durchfeuchtungsgrad (hohe Probenfeuchte in Bezug auf die maximal mögliche Feuchteaufnahme) aufweisen. Erst die Proben in einer Wandhöhe von 1,2 m über OKFF (Proben 7, 8 und 9) zeigen eine Verringerung des Feuchtegehaltes an. In der Wandtiefe von 15 cm (Entnahmehöhe 1,2 m über OKFF, Probe 9) erreicht die Wandfeuchte nur noch einen geringen Wert (normaler Ausgleichsfeuchtwert).

Die maximal gemessenen Sättigungsfeuchten aller Proben liegen für historische Vollziegel mit einer Rohdichte von ca. 2100 kg/m³ im zu erwartenden normalen Bereich von 11 bis 15 Massenprozent.

Auffälligkeiten bei der hygroskopischen Feuchtemessung (80 % relative Umgebungsluftfeuchtigkeit) zeigt jedoch nur die Wandprobe Nr. 7 aus der Entnahmehöhe von 1,2 m über OKFF direkt unterhalb des Wandputzes in einer Entnahmetiefe von ca. 3 cm. Diese Auffälligkeit ist auf den Gehalt an Nitratsalzen zurückzuführen (0,38 M% Nitratsalz) Gemäß WTA Arbeitsblatt 4-5-99/D ist diese Salzbelastung als hoch einzustufen.

Dieser Umstand ist wohl auf die Tatsache zurückzuführen, dass die Probe in einem Wandabschnitt entnommen wurde, der sich in unmittelbarer Nähe zu dem noch ursprünglichen Putzbestand befindet. Dadurch konnte die Entsalzungskapazität des aufgetragenen Kalk-Opferputzes nur teilweise genutzt werden. Die Messergebnisse der Probenuntersuchung deuten jedoch **nicht** darauf hin, dass ein Nachschub von Salzen aus dem Baukörper oder aus dem Bodenbereich des Gebäudes erfolgt. Diese Erkenntnisse werden durch die nachstehenden Messergebnisse der Wandfeuchteprofilierungen untermauert.

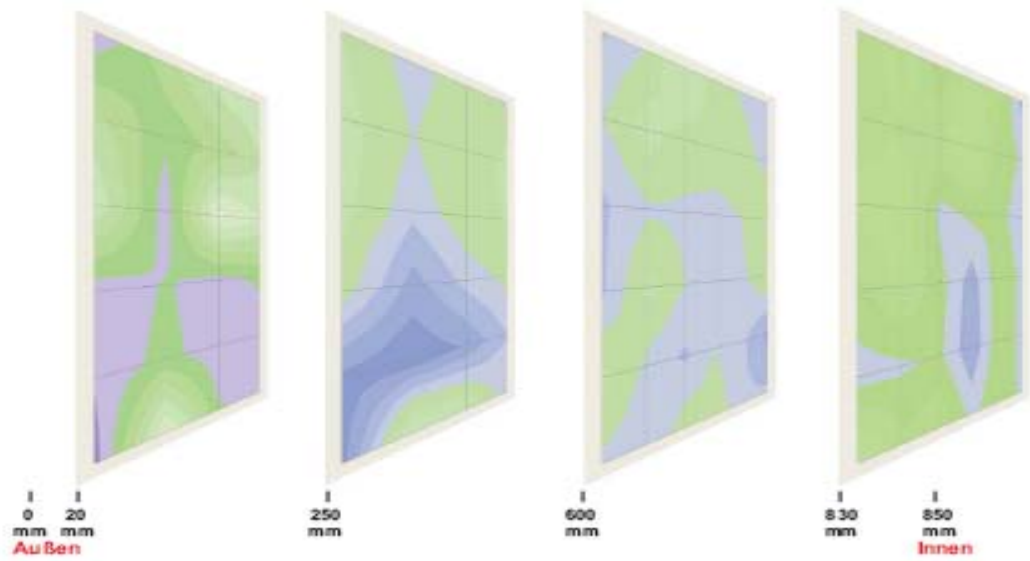
Feuchteprofil
Südwestwand
Beinhaus
18.04.2008

Auf den Messgraphiken der drei Außenfassaden ist deutlich der Einfluss der von außen eindringenden Feuchtigkeit zu erkennen. Das durch das mangelhafte Fugennetz eindringende Wasser kann jedoch zum überwiegenden Teil nur noch durch Diffusion in Dampfform wieder über die Wandoberfläche nach außen entweichen. Dieser Prozess ist jedoch nicht in der Lage das schnell eindringende Wasser aus Niederschlägen (durch kapillares Saugen) in vergleichbaren Zeiträumen wieder abzuführen. Daraus ergibt sich dann eine schleichende Auffeuchtung der tieferen Wandabschnitte. Bedingt durch die fehlende Windbelastung (hohe Abtransportleistung für Materialfeuchtigkeit) an den innenraumseitigen Wandabschnitten ist die mögliche Verdunstungsleistung auf der Rauminnenseite der Außenwand sehr viel geringer als auf der Gebäudeaußenseite. Erschwerend kommt die Bildung von Sommerkondensat in der Frühjahrszeit und bei starken Undichtigkeiten der Gebäudehülle auch im Sommer dazu. Dadurch kann sich in den Außenwänden ein ungewöhnlich hoher Feuchtegehalt über die Jahre einstellen und das
